Brandschutz in Gründerzeithäusern - Probleme und Lösungen aus der Praxis

Vortrag von: Brandrat Thorsten Ante, Stadt Leipzig, Branddirektion

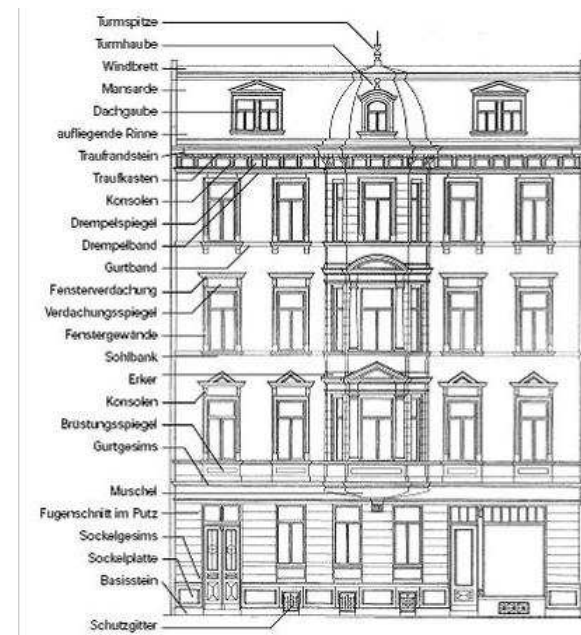
- Hohe Etagen, vor allem im unteren Bereich
- Gebäudehöhen → GK 4 und 5
- Kellerdecken mit Stahl
- Holzbalkendecken in den Obergeschossen
- Holztreppenträume
- Aufwendige Frontansichten
- Einfache Hinterhöfe
- WC auf den Zwischenebenen
- Einzelne Ofenheizungen in den NE
- Ggf. Gebäude knapp über der Hochhausgrenze
- Fenster kleiner als die BauO fordert

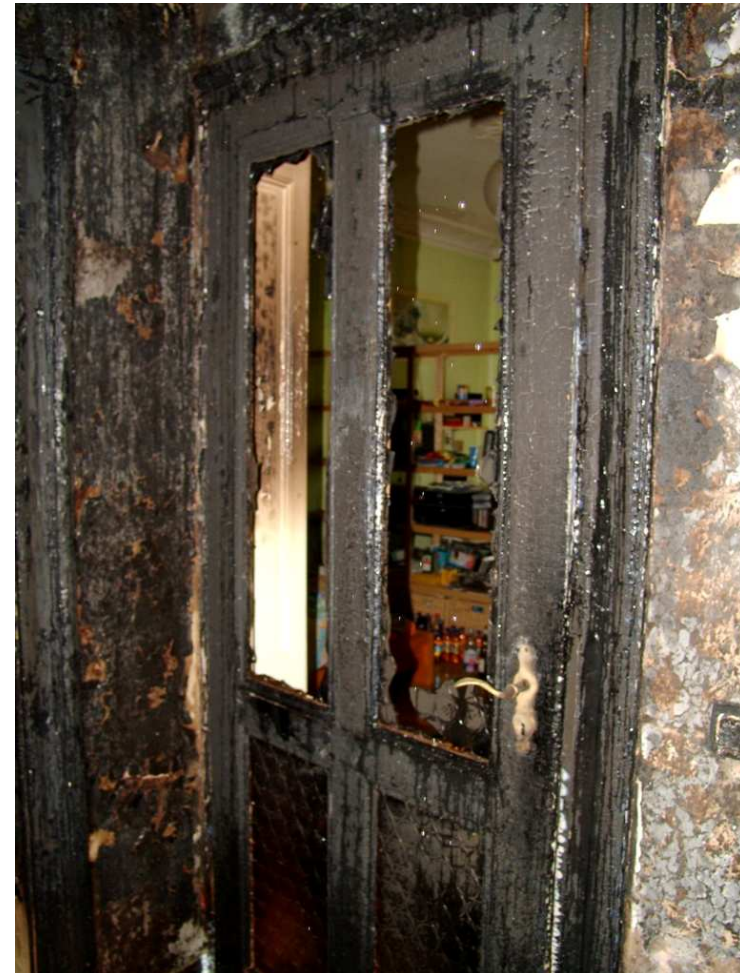
Probleme II - Wohnungseingangstüren

- Wohnungseingangstüren
 - aus Holz
 - mit Sichtfenster
 - ohne Feuerwiderstand
 - ohne Rauchschutz
 - Briefkastenschlitz
 - Dünne Türspiegel

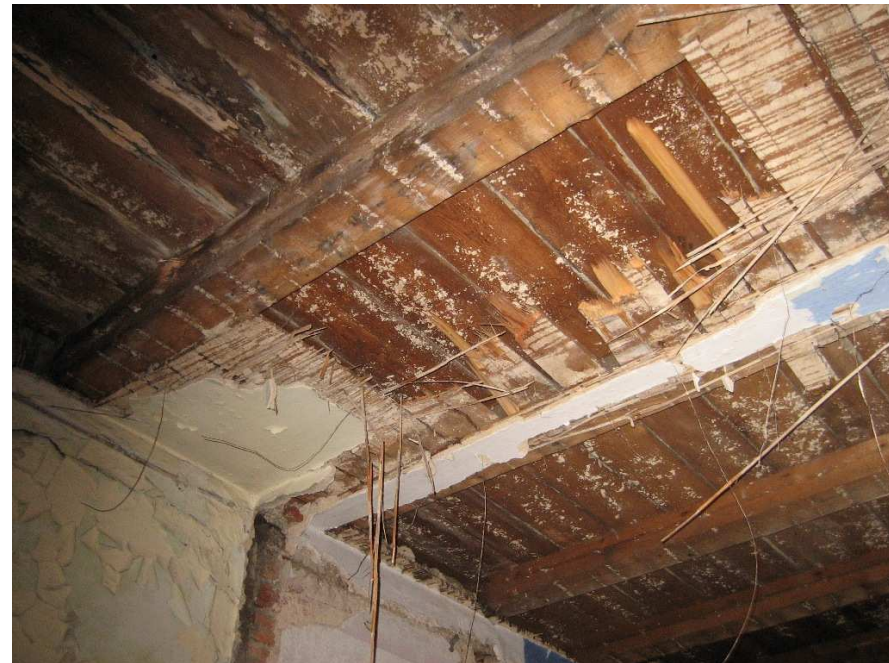
Probleme III - Geschossdecken

- Ausführung von Decken
 - aus Holz
 - mit brennbaren Materialien ausstaffiert
 - Kellerdecken ohne qualifizierten Feuerwiderstand
 - Abschlüsse nicht qualifiziert

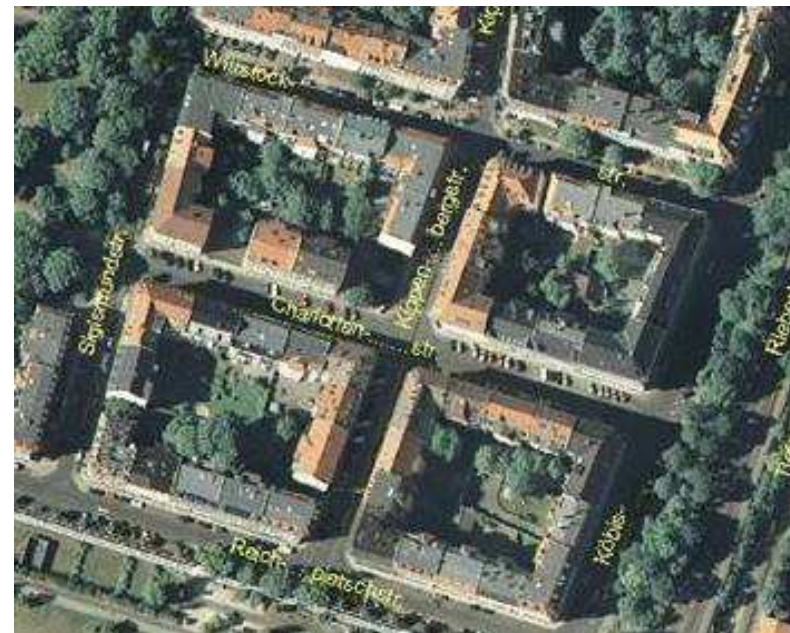
Probleme IV - Zugänglichkeit der Grundstücke

- Zugänglichkeit
 - Gebäude in Häuserzeilen
 - oft im Carreé angeordnet
 - Hinterhofhäuser 3-4 Etagen
 - Rückseiten
 - mit Hubrettungsgeräten nicht und
 - mit tragbaren Leitern kaum erreichbar
 - Zufahrten eng und schwer passierbar

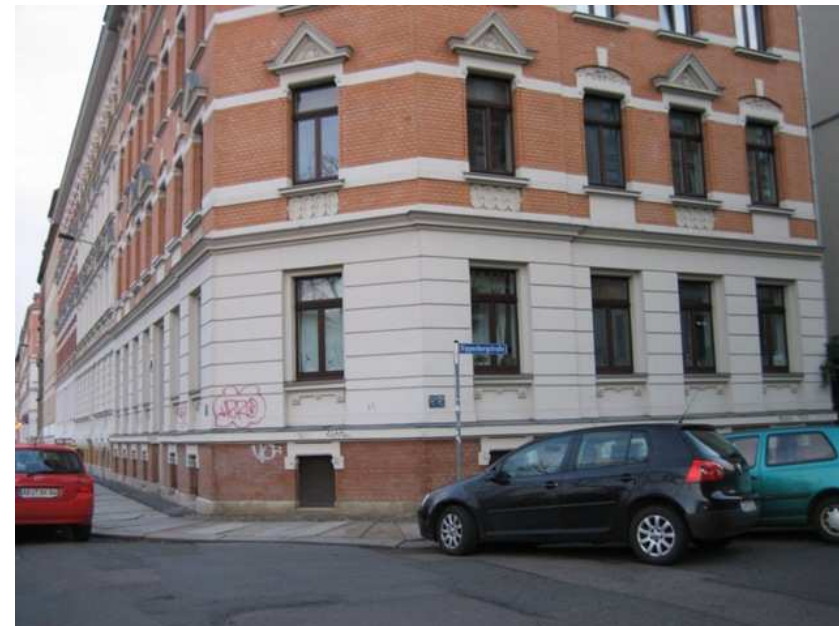
Probleme V

- Zugänglichkeit
 - Hochparterre + hohes EG können Rettung aus 1 OG/2OG mit Steckleiter unmöglich machen
 - Parksituation vor Objekt mach Einsatz tragbarer Leitern sehr schwer
 - Leitern können den Hinterhof (Rückseite, Hinterhofbebauung) nicht erreichen
 - Bäume
 - Straßenbahnoberleitungen

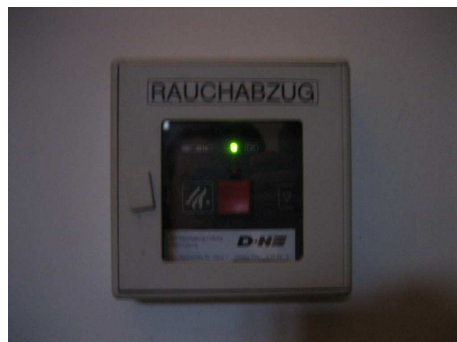
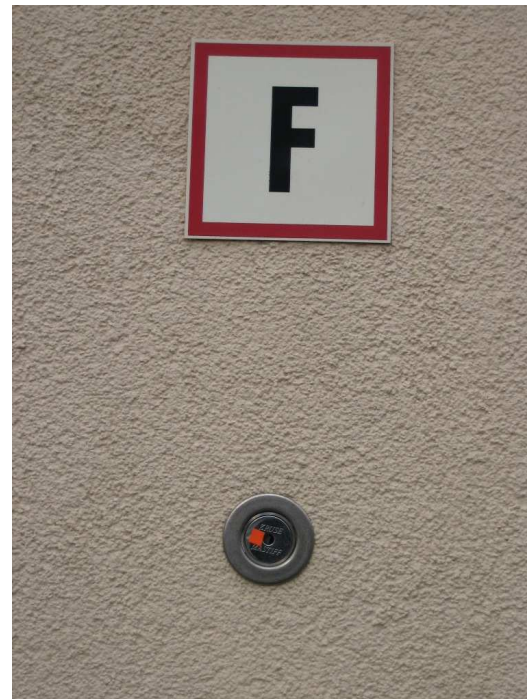
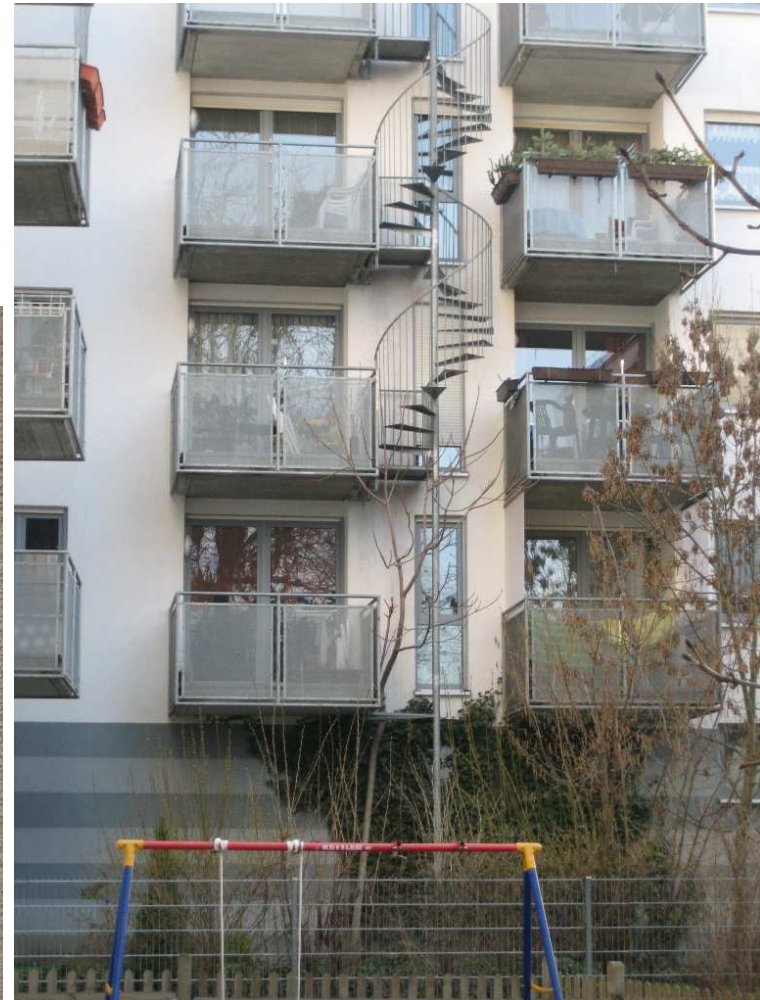
- 3. Sicherung der Rettungswege und Feuerwehrflächen
 - Baulicher zweiter Rettungsweg (Nottreppen)
 - Anleiterflächen
 - Feuerwehrzufahrten
 - RWA in TR
 - Schlüsselrohre
 - RWA

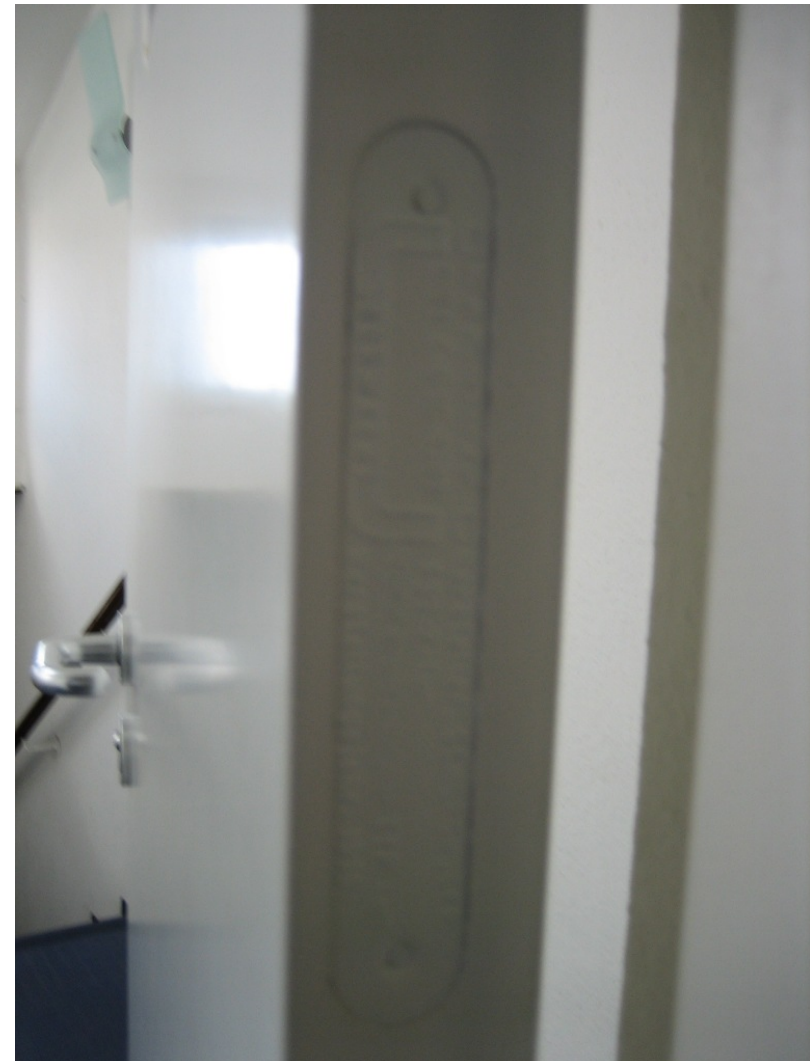
- 4. Horizontale u. vertikale Unterteilung in Brandabschnitte, Abschottung der Wand- u. Deckendurchbrüche
 - Qualifizierte Schottungen
 - Keller- und Dachgeschosstüren

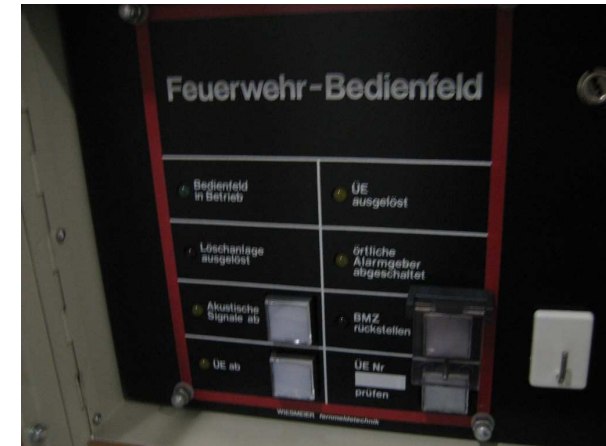
- 5. Einbau von Brandschutz- und -meldeeinrichtungen
 - insbesondere in Geschäftgebäuden
 - Empfehlung von Rauchwarnmeldern

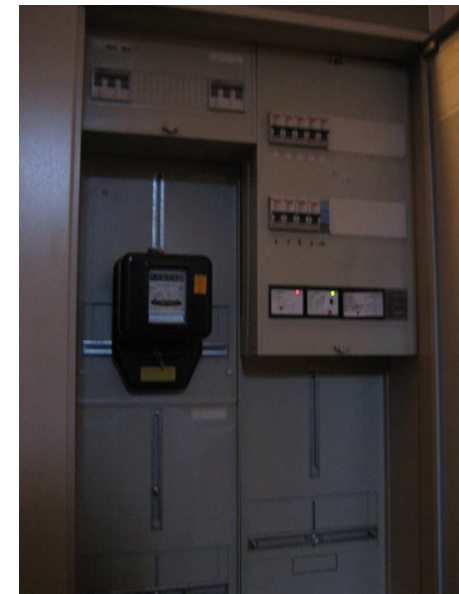
- 6. Instandsetzung und Modernisierung der Haustechnik.
 - Elektroinstallationen
 - Gasinstallationen
